## **Restaurátorský průzkum Krodeškovy výklenkové kaple v Sadské a restaurátorský záměr**

**Září / Říjen 2023**

Adresa objektu: Krodeškova kaple „Na Husínku“ před domem čp. 394, Sadská, okres Nymburk, Středočeský kraj

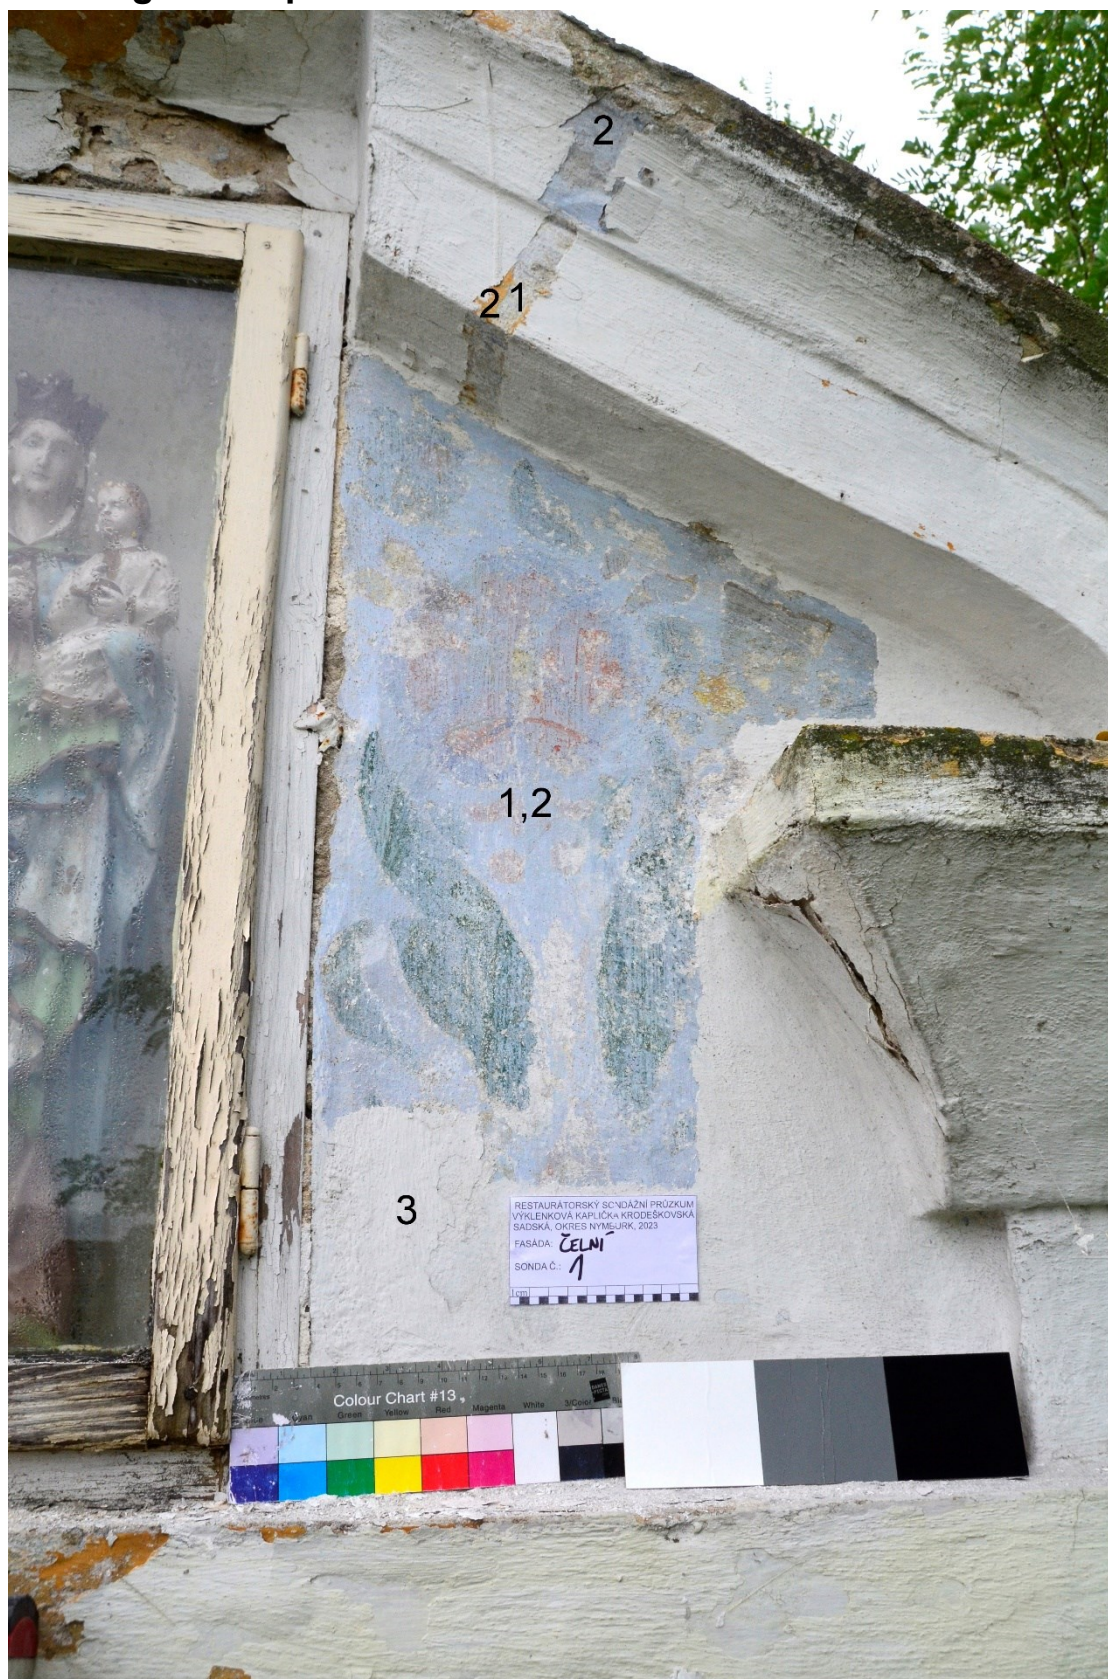
Obr.1 Sonda č. 1 vedle zasklené niky štítu prokazatelně listy a květ v nejstarší vrstvě (1), přetřeno světle modrou (2), velmi špatně odstranitelnou, na části římsy je v pozici druhé vrstvy sytá žlutě okrová, následuje bílá současná (3), vrstvy v minulosti odstraňovány.

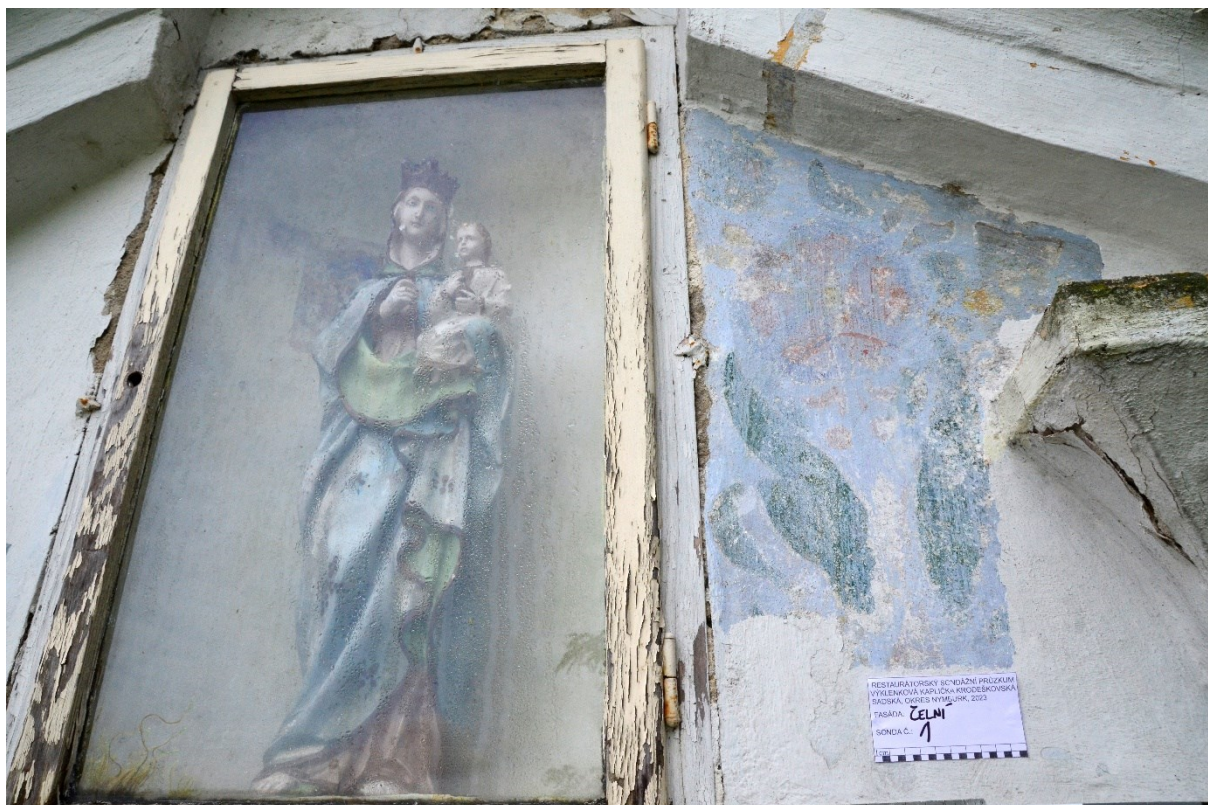
Obr. 2 Nika štítu s novodobou sádrovou soškou Panny Marie a sonda č.1.

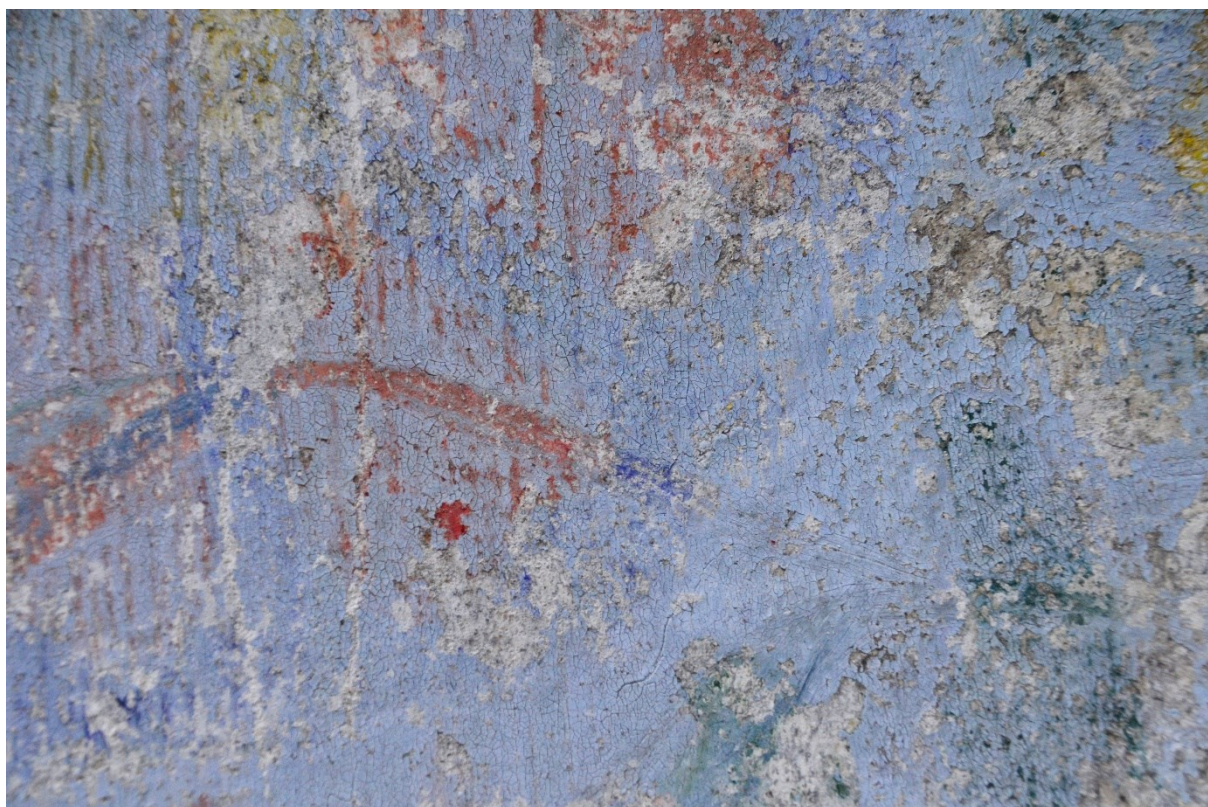
Obr. 3 Detail barevných vrstev sondy č. 1 na původní (červená, modrá, žlutá, zelená na bílém podkladě) se nachází světle modrá vrstva vrstva olejového? charakteru, špatně odstranitelná.

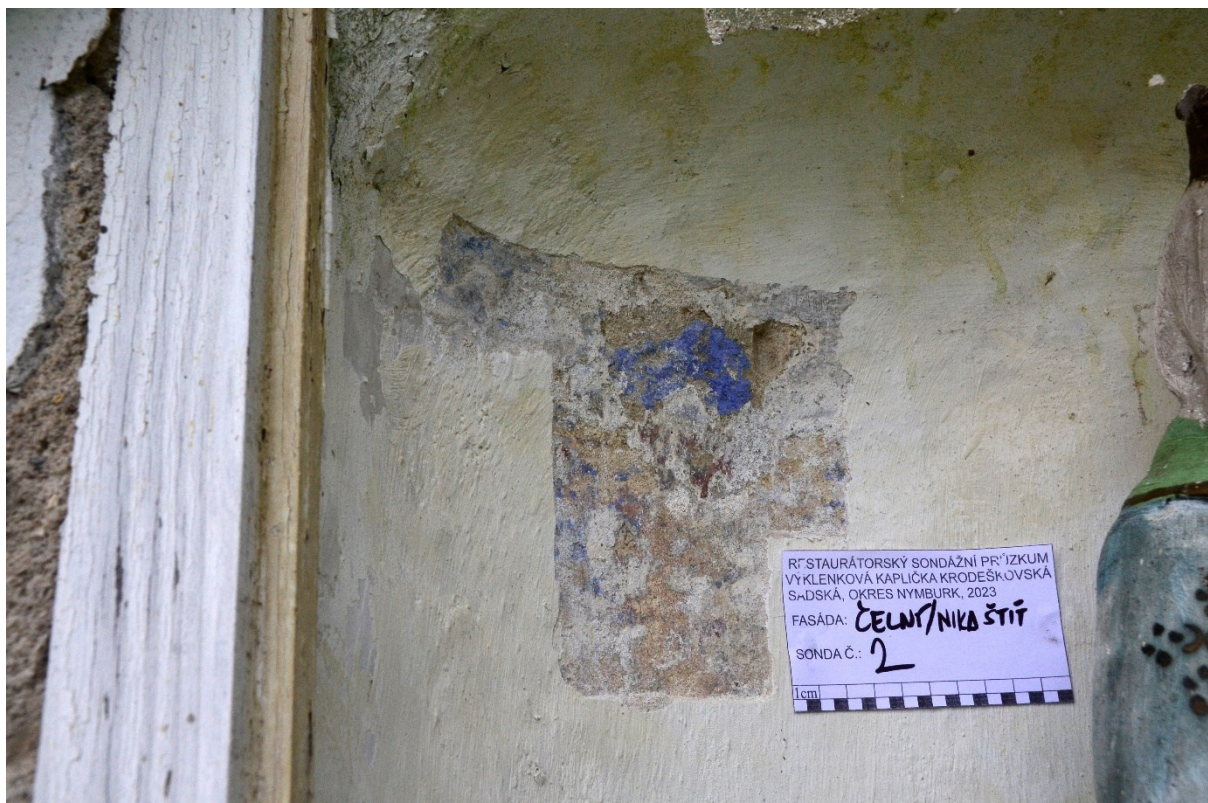
Obr. 4 Sonda č. 2 v nice štítu, zda byla nika původně červená nebo modrá je ještě třeba prověřit rozšířenou sondáží.

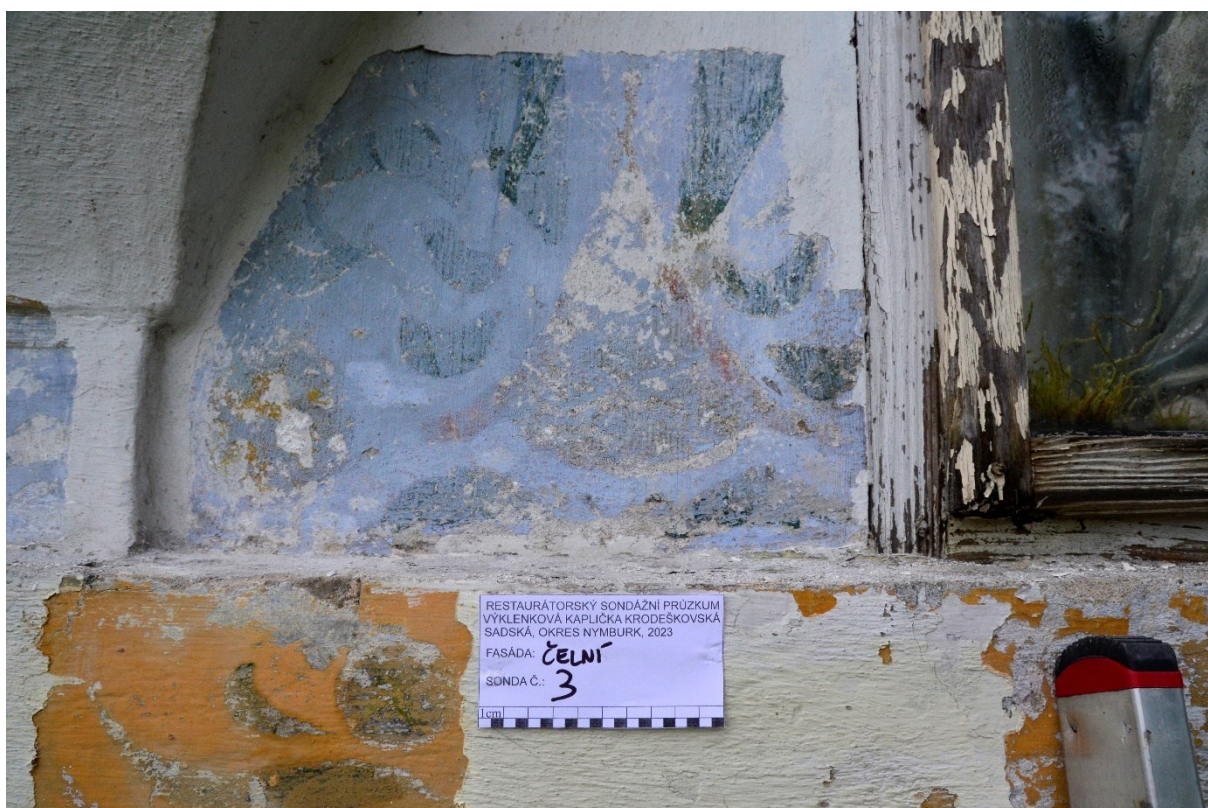
Obr. 5 Část sondy č. 3, vlevo od niky je pravděpodobně identické členění malířské výzdoby.

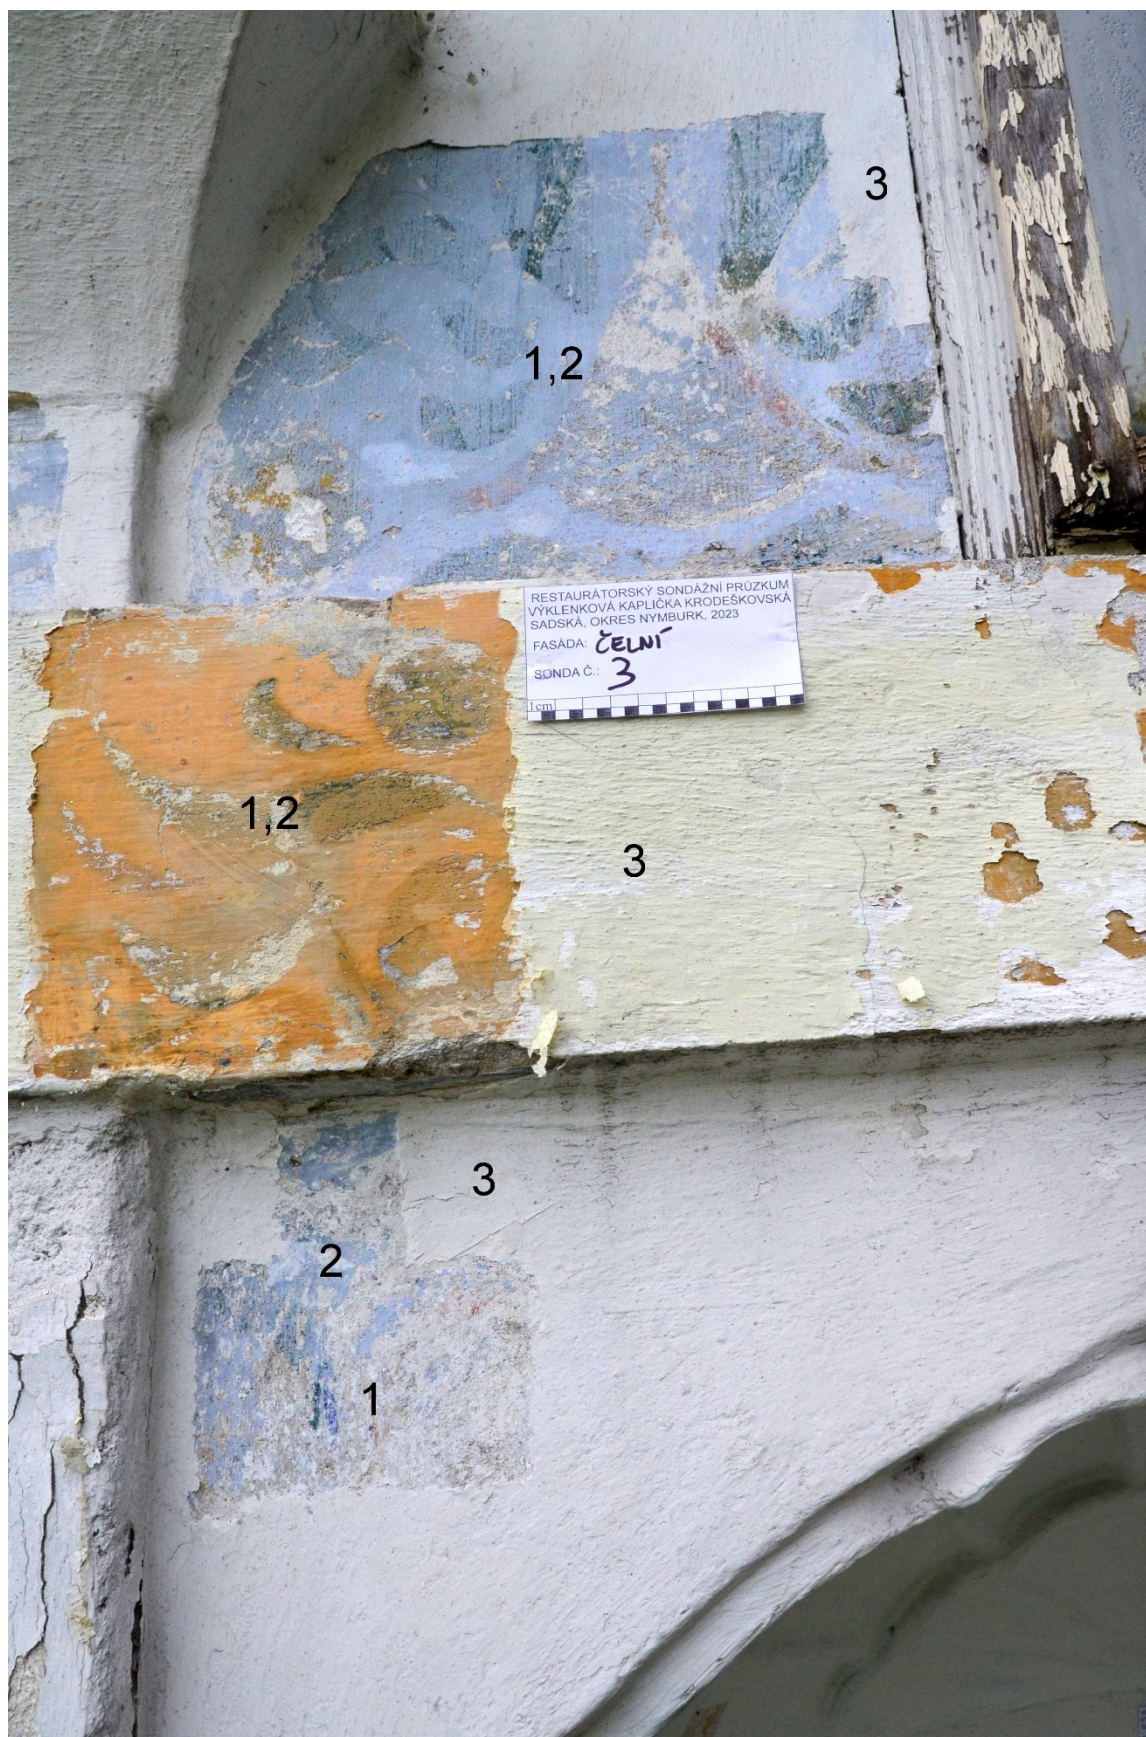
Obr. 6 Stratigrafie obdobná jako v případě S1, na vrstvě dekorativní malby (1) se nachází špatně odstranitelná světle modrá/okrová (2) vrstva a dále mladší, převážně bílá současná (3).

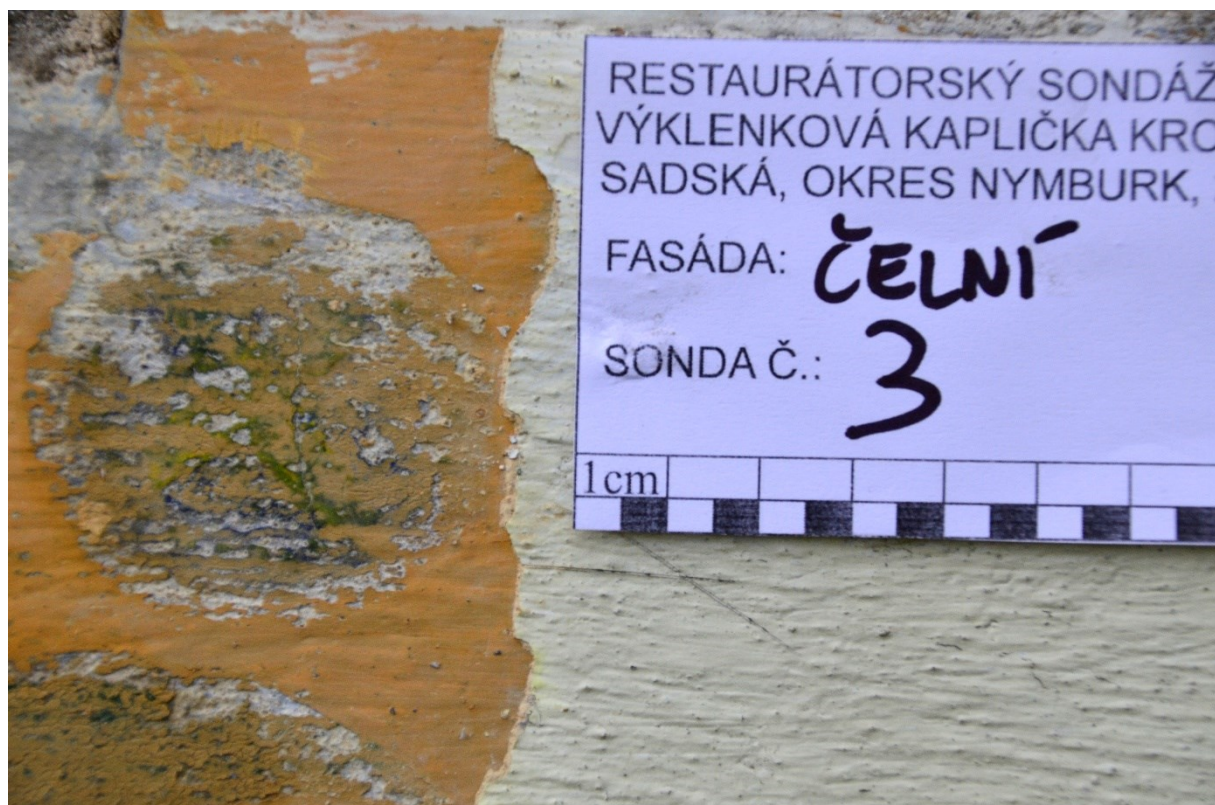
Obr. 7 Detail sondy č. 3, patrný motiv drobného květu.

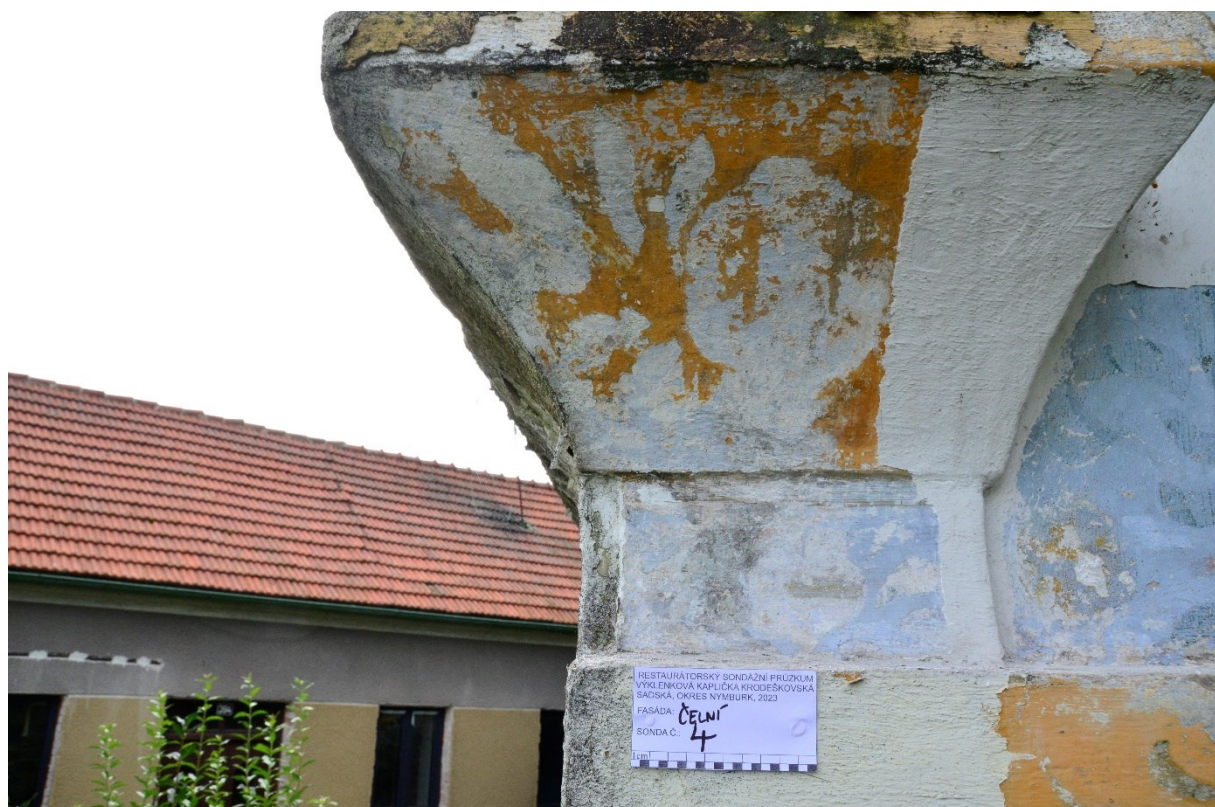
Obr. 8 Sonda č. 4, na hlavici je patrné stejné schéma dekorativních rozvilin jako v ploše. Původní barevné vrstvy značně poškozené, čitelnost rozvilin je dána přítomností okrové následné vrstvy v místech kolem listů a květu.

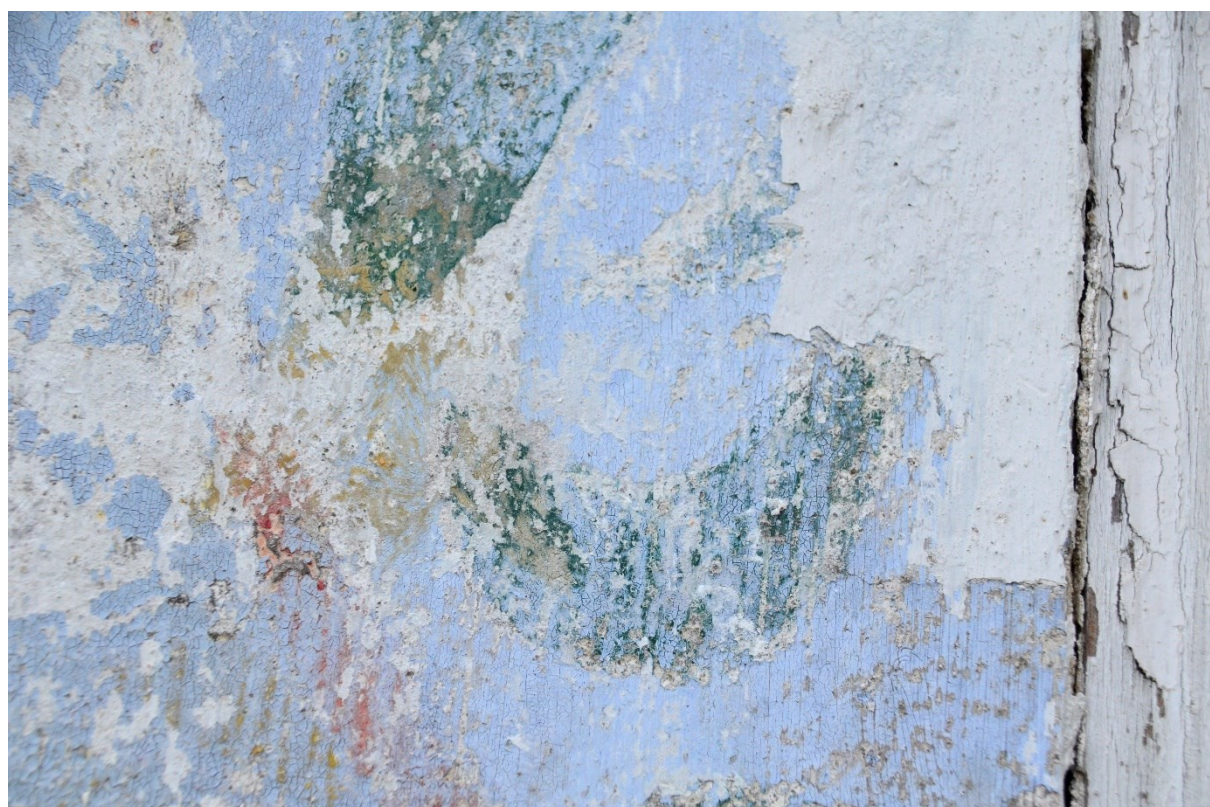
Obr. 10 Detail barevných vrstev v horní části sondy č. 3.

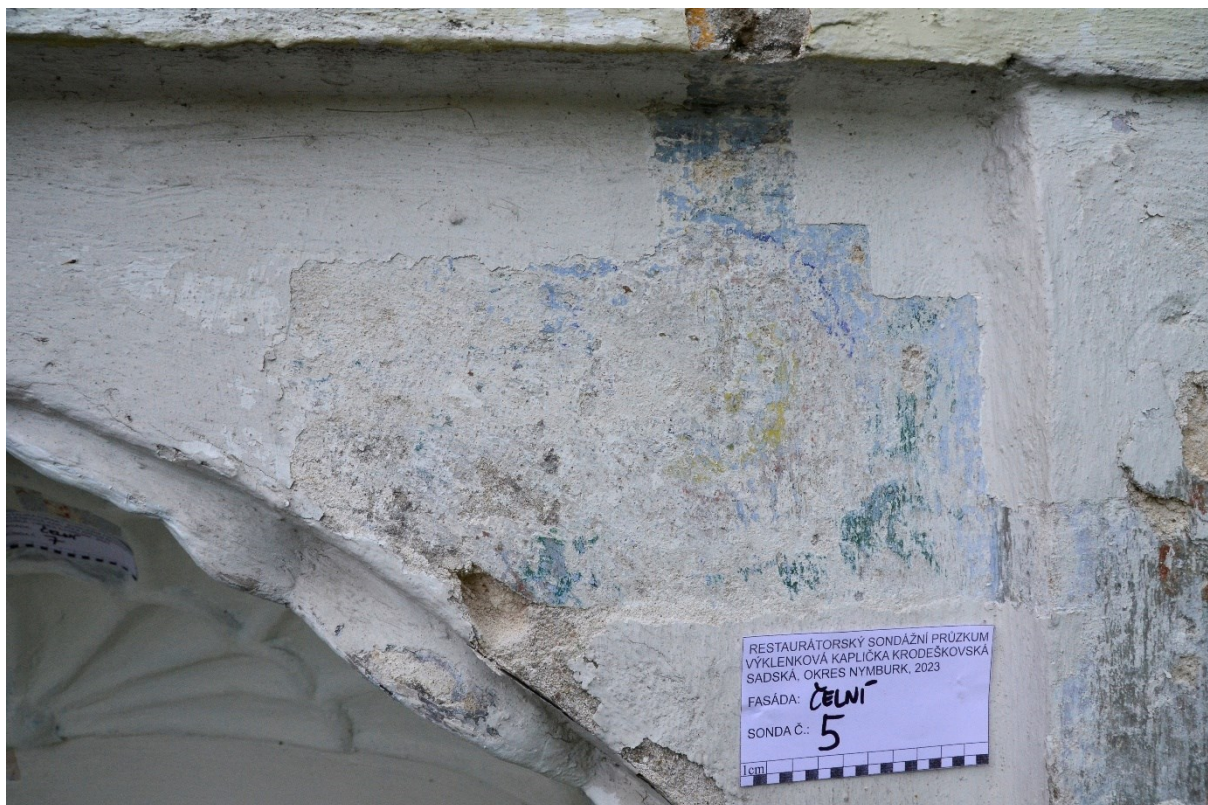
Obr. 11 Sonda č. 5, přes značné poškození lze ve cviklu rozeznat motiv květu a listů.

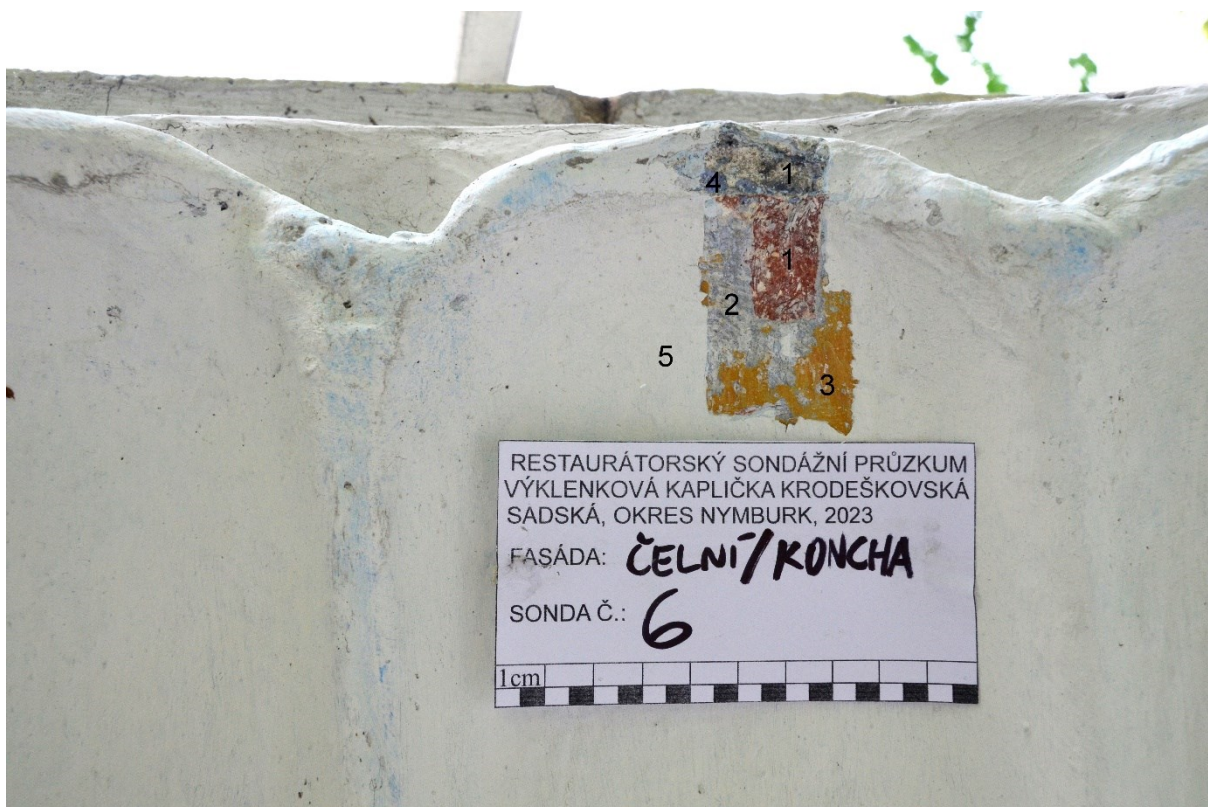
Obr. 12 Sonda č. 6, při horní hraně niky. Stratigrafie: 1 – červená, okraj černě odlišený, 2 – šedomodrá, nanášená v několika vrstvách, 3 – tmavý žlutý okr, 4 – tmavě modrá, 5 – bílá současná. V nise je dochováno větší množství barevných vrstev než v okolních plochách.

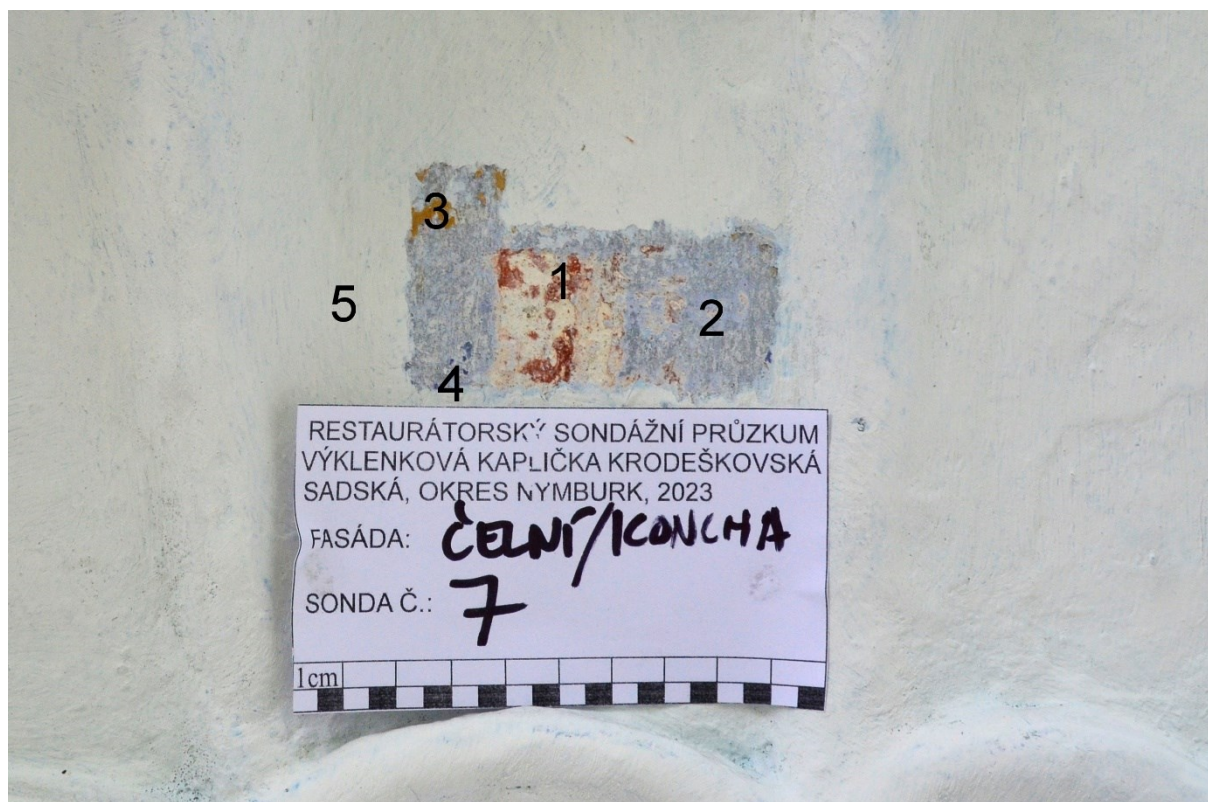
Obr. 13 Sonda č. 7 v nice. Stratigrafie: 1 – červená (fragmenty), 2 – šedomodrá, 3 – tmavý žlutý okr (fragmenty), 4 – tmavě modrá (fragmenty), 5 – bílá současná

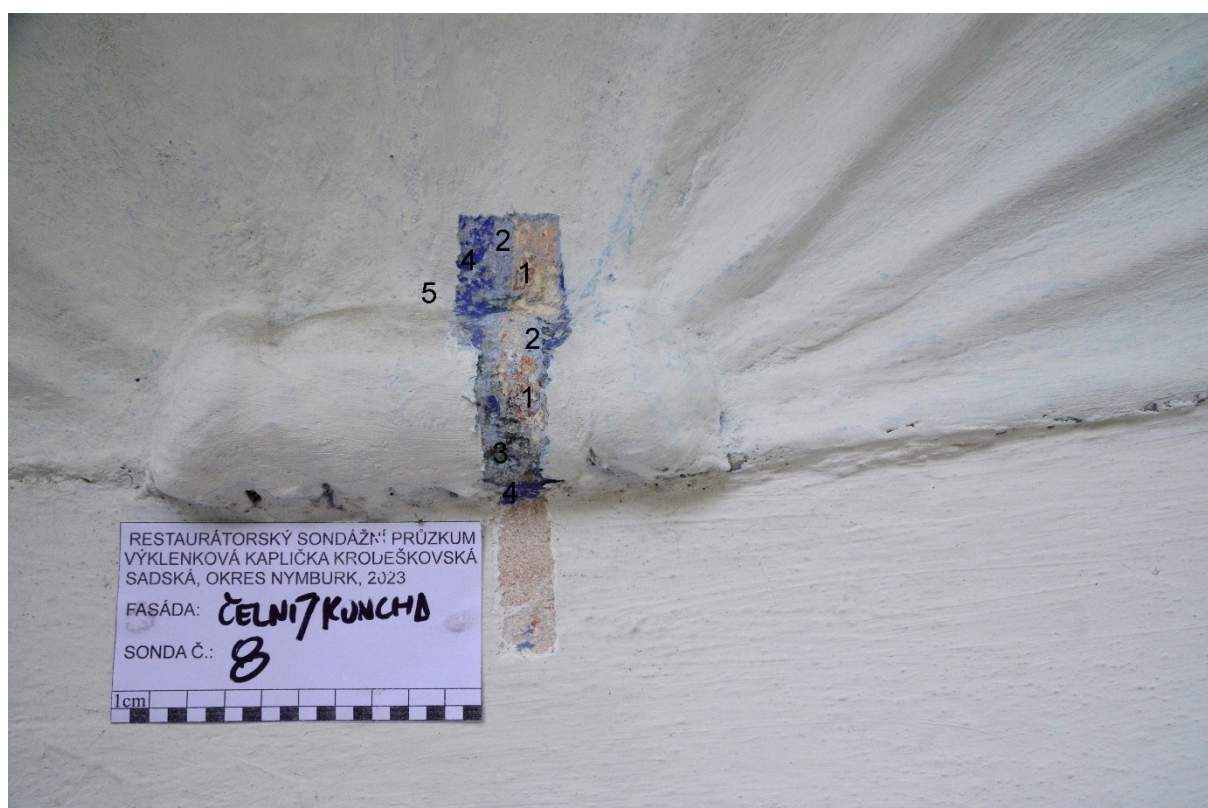
Obr. 14 Sonda č. 8 v nice. Stratigrafie: 1 – červená (fragmenty), 2 – šedomodrá, 3 – černá (fragmenty), 4 – tmavě modrá, 5 – bílá současná.

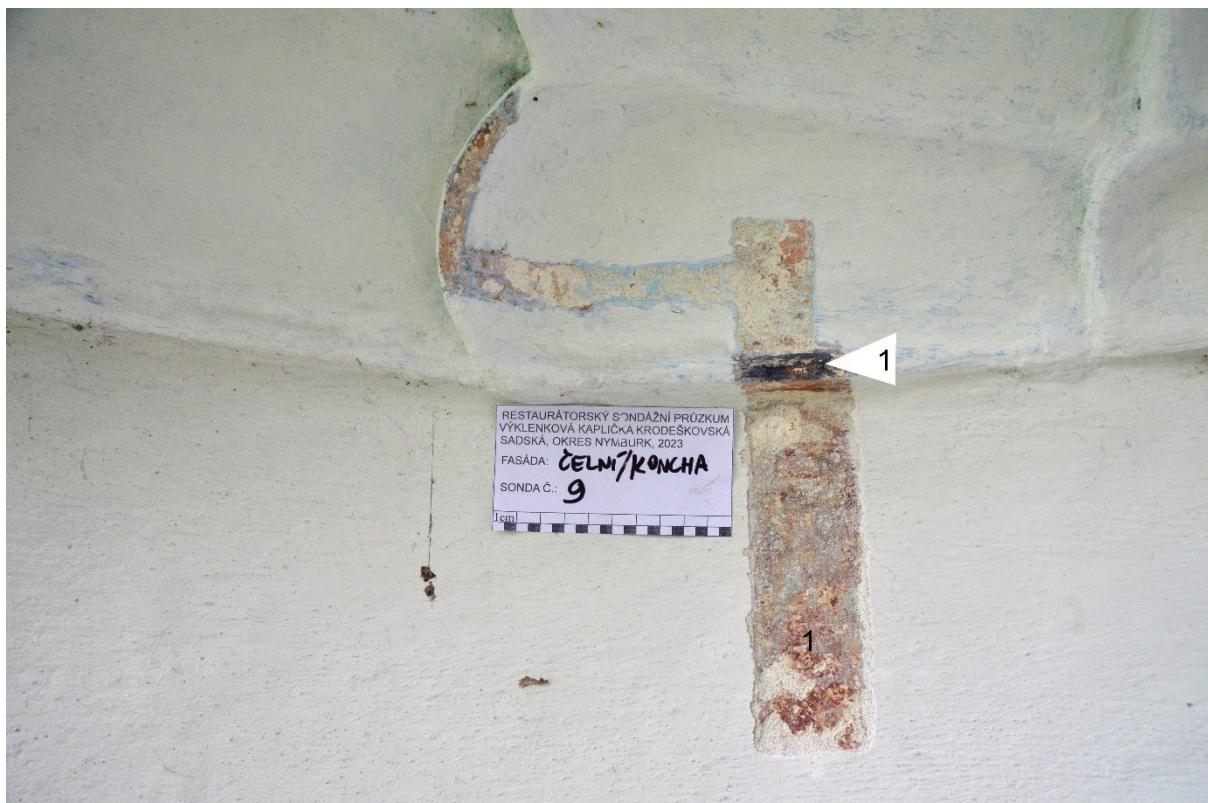
Obr. 15 Sonda č. 9 v nice, původní barevná vrstva v mušli i pod ní červená, okraj černě odlišený (1).

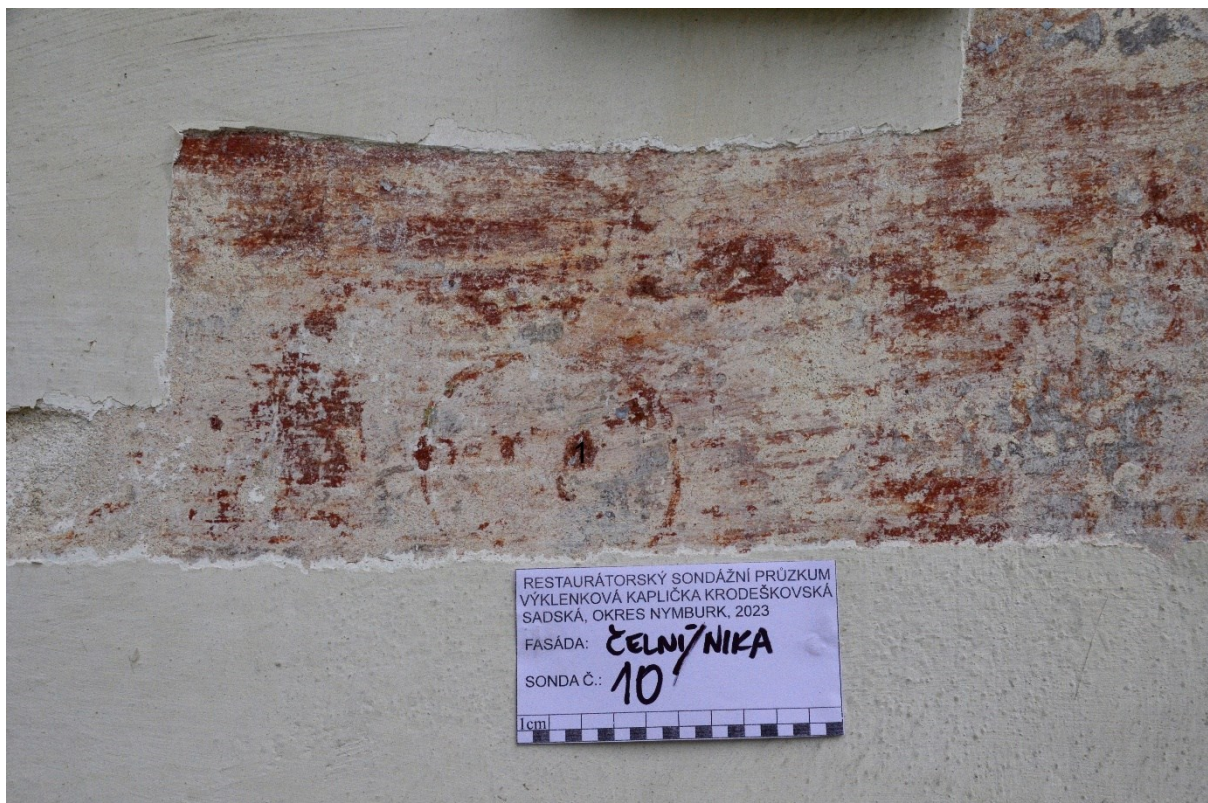
Obr. 17 Detail sondy č. 10, původní barevná vrstva červená (1), dle kruhového tvaru ve spodní části sondy je pravděpodobná přítomnost blíže neurčeného malovaného členění.

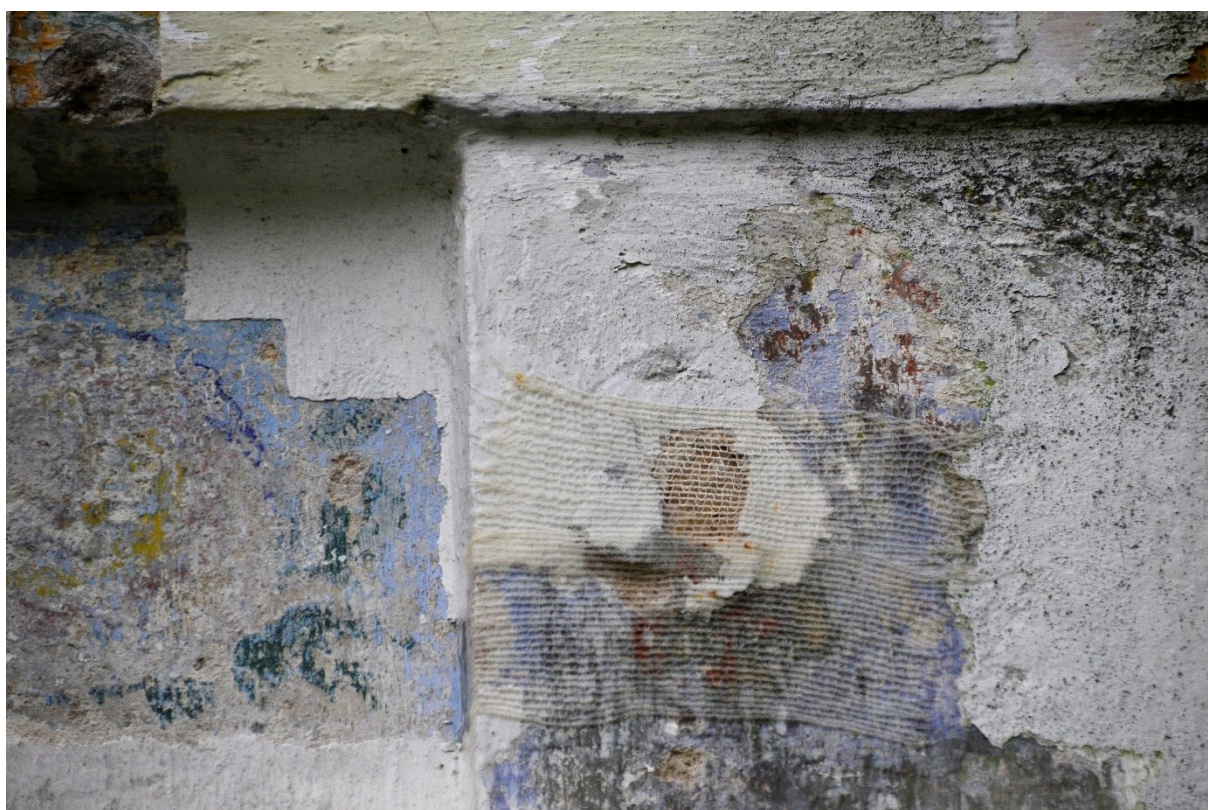
Obr. 18 V horní části pravého pilastru byl přelepem zajištěn uvolněný fragment omítky s původní barevnou vrstvou (gáza, Tylosa MH 1000).

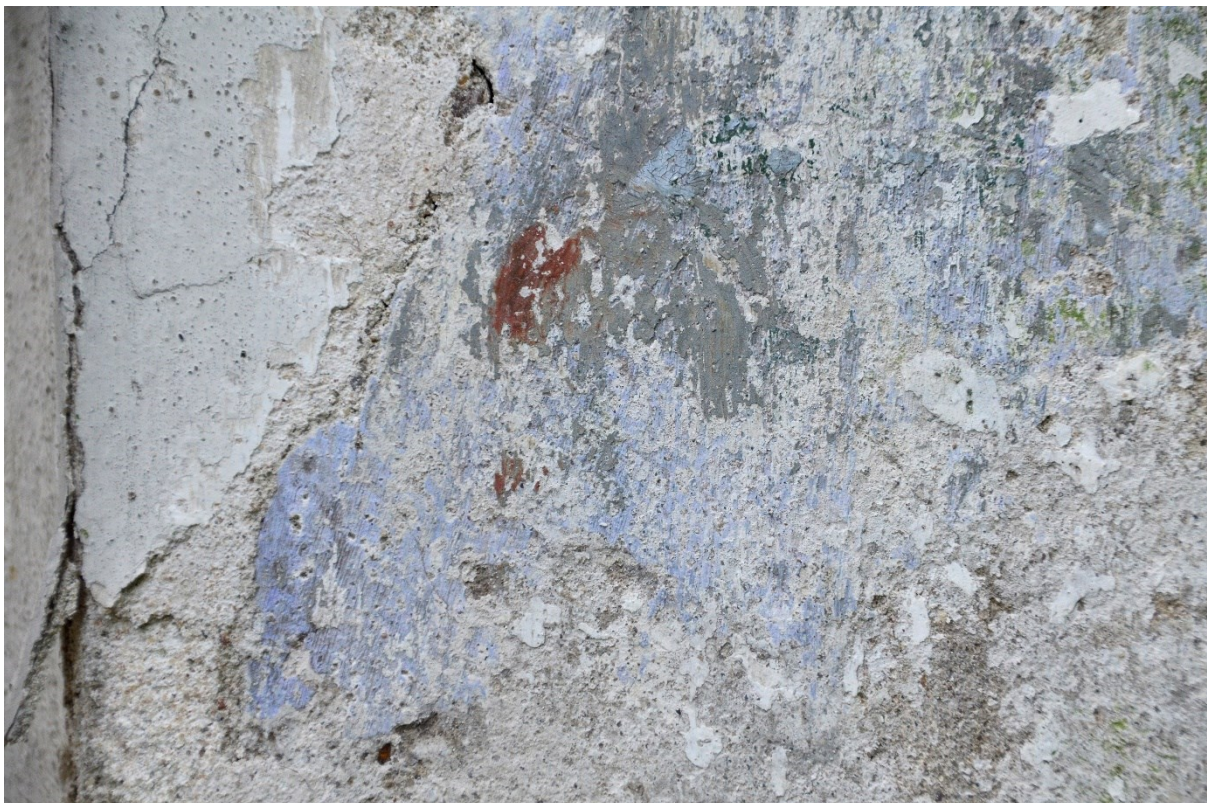
Obr. 20 Detail barevných vrstev v sondě č. 11, vlevo vysprávka. V nižších partiích je stav dochování barevných vrstev horší.

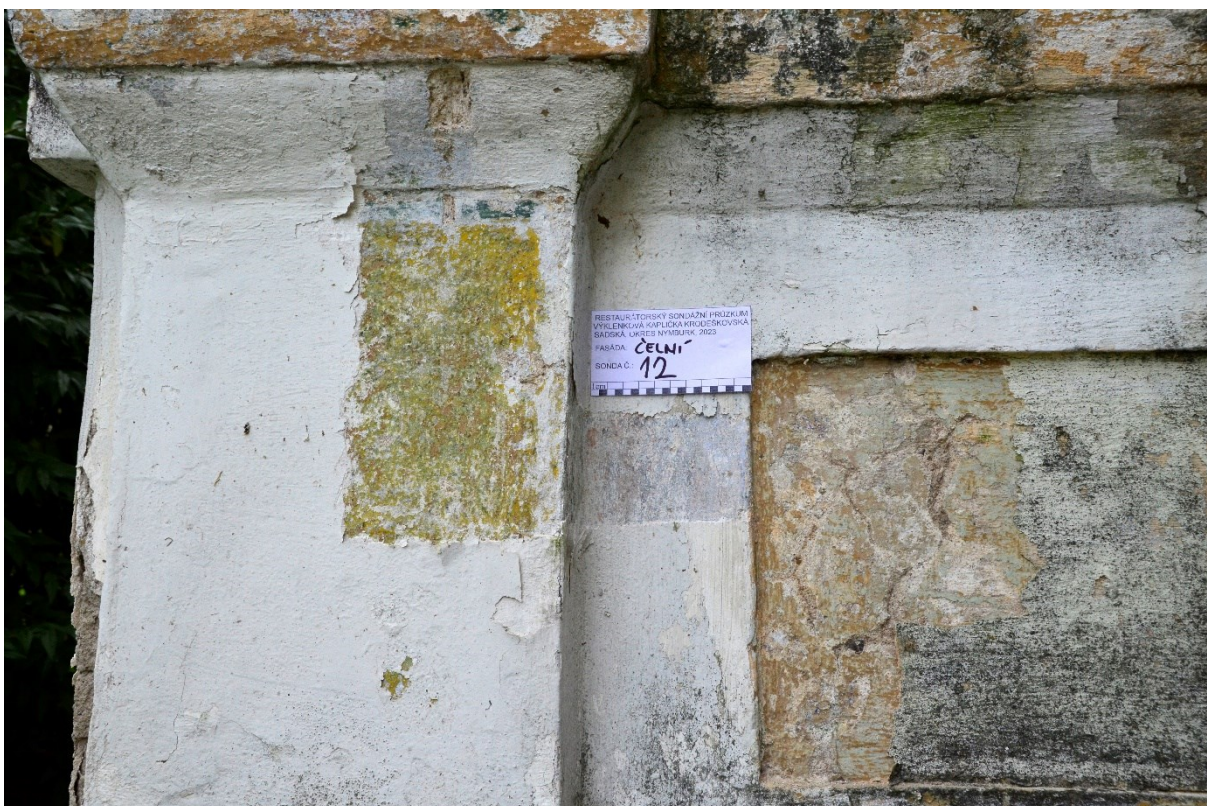
Obr. 21 Sonda č. 12, sic v mnohem horším stavu, ale vrstva malby je přítomna (zde tmavě zelená linie v horní části sondy).

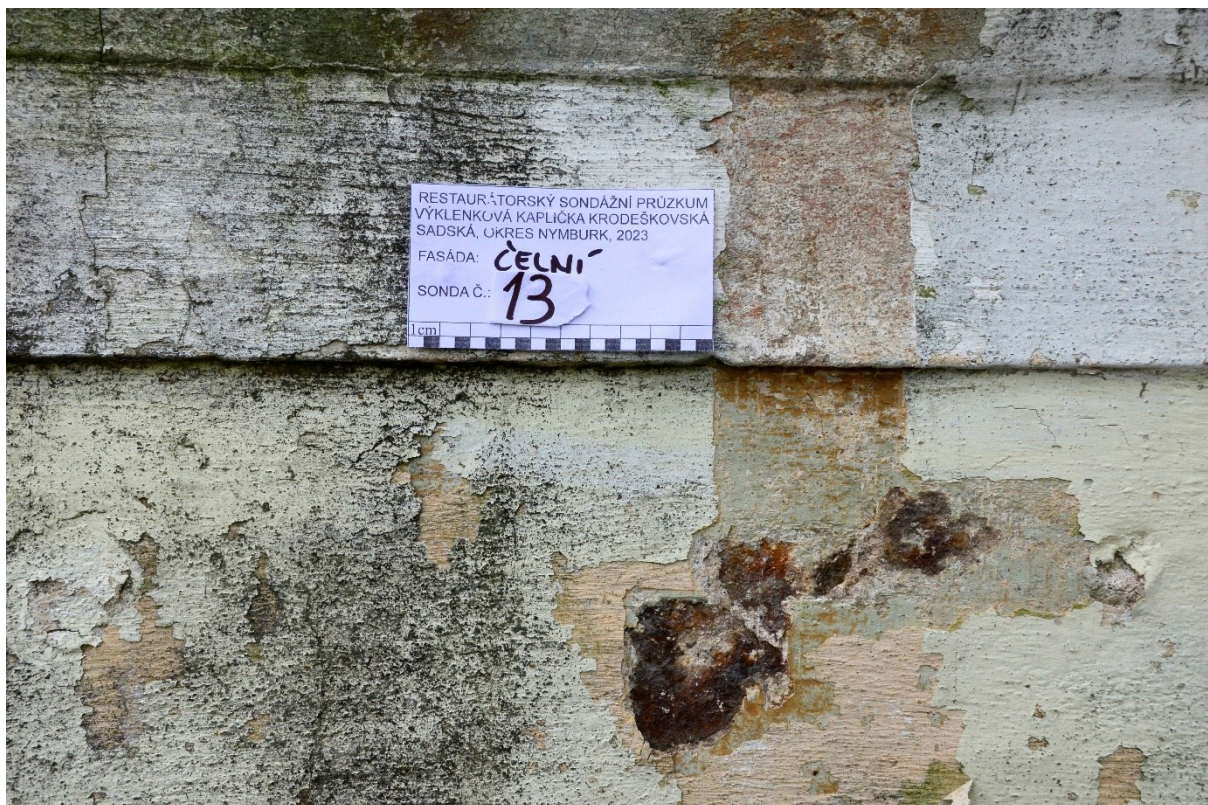
Obr. 22 Sonda č. 13, původní vrstvy ve špatném stavu, mladší vrstvy tvrdé, špatně odstranitelné.
