## **Restaurátorský průzkum Krodeškovy výklenkové kaple v Sadské a restaurátorský záměr**

**Září / Říjen 2023**

Adresa objektu: Krodeškova kaple „Na Husínku“ před domem čp. 394, Sadská, okres Nymburk, Středočeský kraj

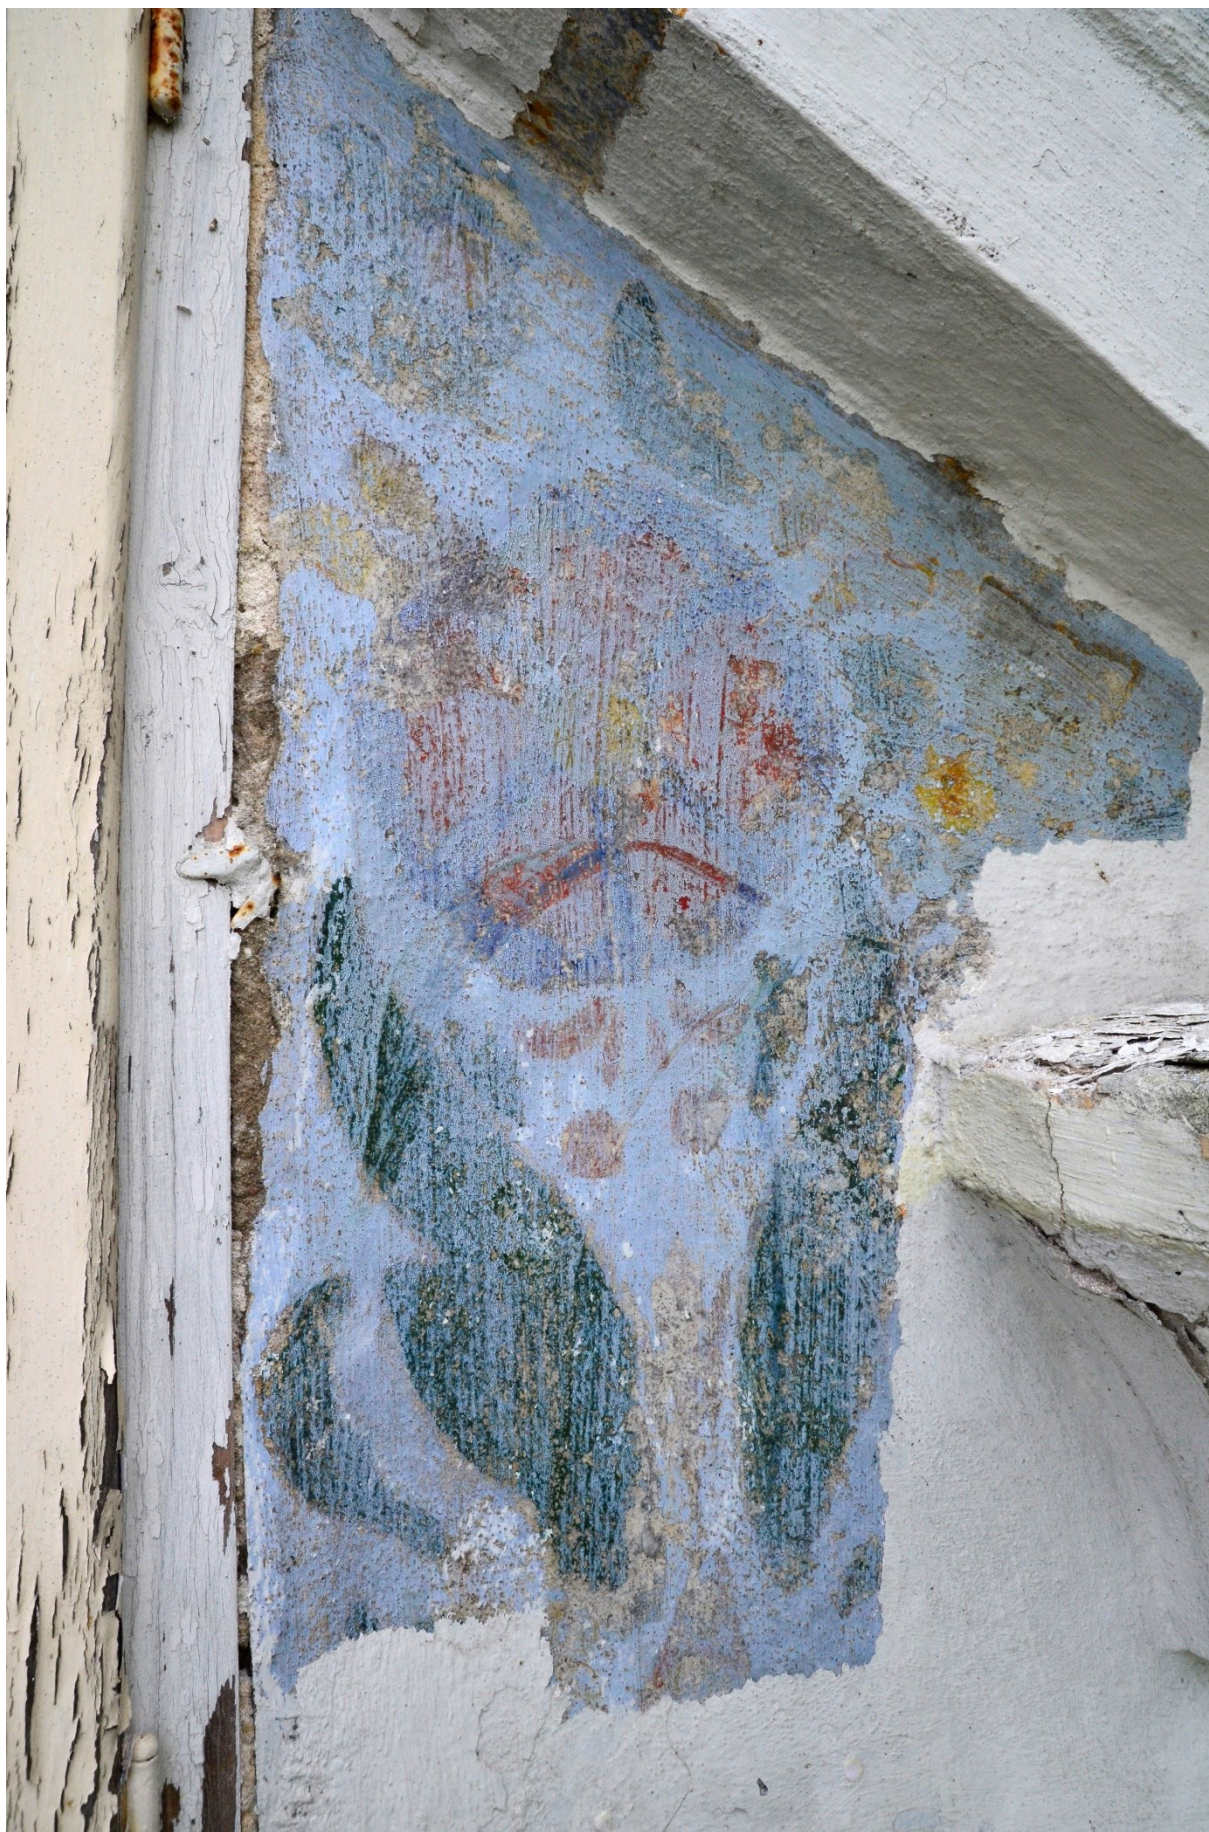
Obr. 25 Po zavlhčení vodou je barevná dekorace čitelnější.

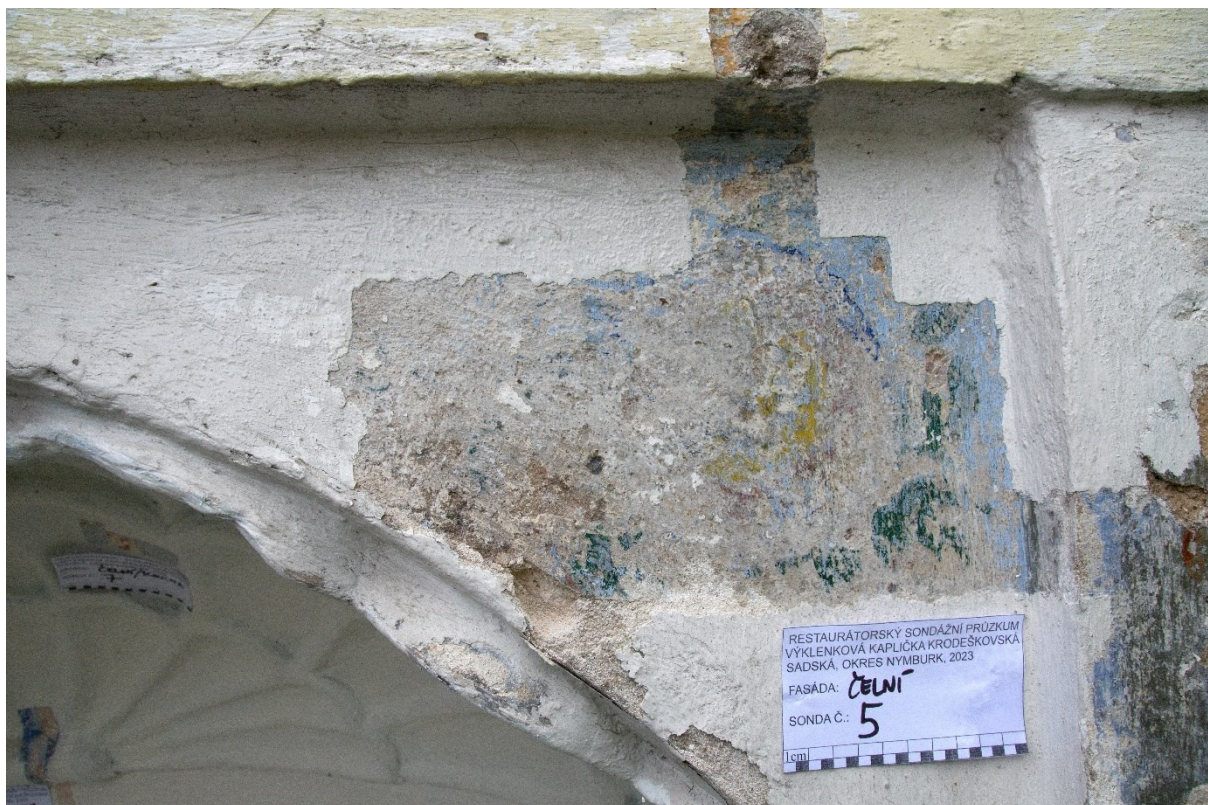
Obr. 26 Po zavlhčení vodou je barevná dekorace čitelnější.

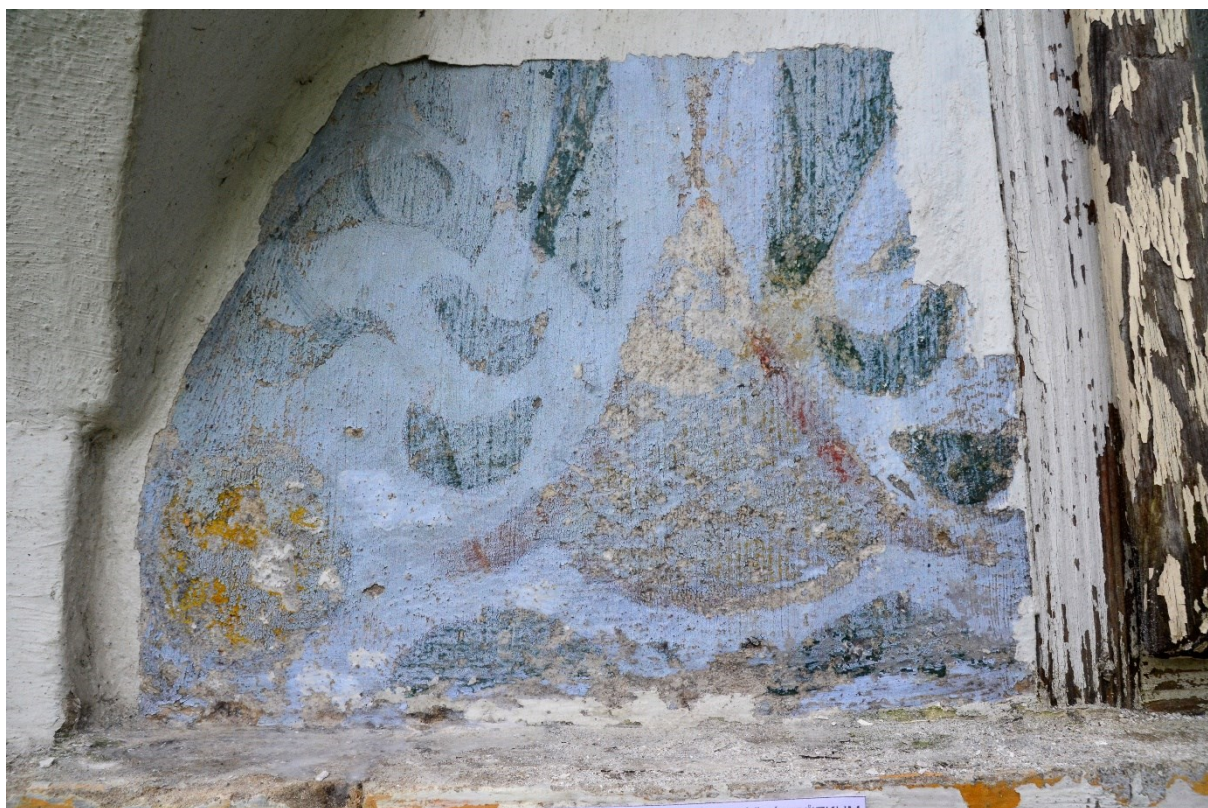
Obr. 27 Po zavlhčení vodou je barevná dekorace čitelnější.
