# SLEPÉ RAMENO SADSKÁ

Investiční záměr

ZÁŘÍ 2025

**ZPRACOVATEL:****Vodohospodářský rozvoj a výstavba, a.s.**

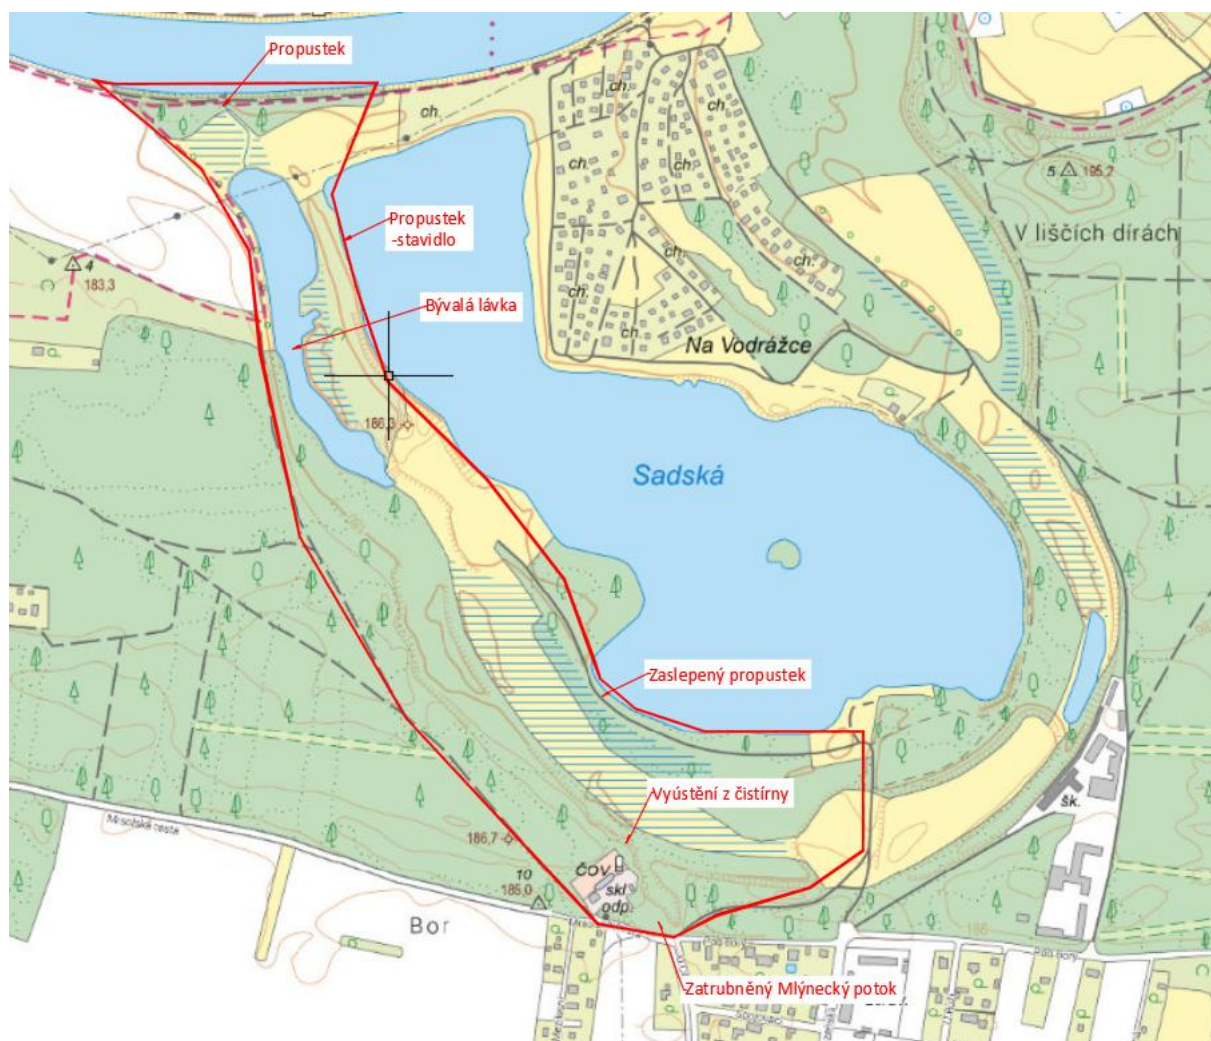
Obr. 2 Zájmové území a objekty

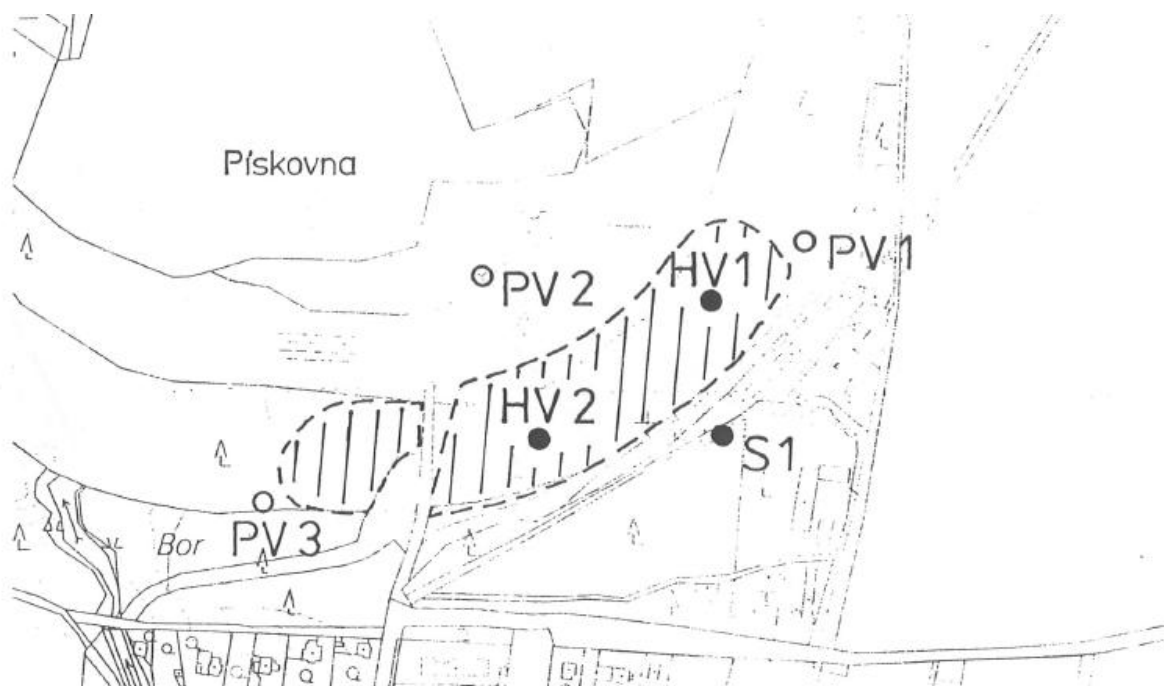
Obr. 9 Místa odběrů podzemní a povrchové vody

Skládka byla provozována v letech 1972-1990. Tuto skládku provozovaly TS Nymburk. Rekultivace skládky proběhla v roce 1997. V období 1995–2024 probíhal monitoring podzemní vody v prostoru skládky (vrty HV-1 a HV-2) a monitoring povrchové vody PV 1 firmou INGES s.r.o.

Monitoring podzemní probíhal i v okolí skládky konkrétně v místě studny S-1 v letech 1995-2010. Na základě provedených rozborů bylo konstatováno, že podzemní voda v prostoru studny není skládkou ovlivněna.

V období 1995-1999 probíhal monitoring povrchové vody ze slepého ramene vzorkem PV3 a z jezera pískovny vzorkem PV 2 a žádné ovlivnění polutanty ze skládky nebylo prokázáno z toho důvodu byl jejich další monitoring ukončen.

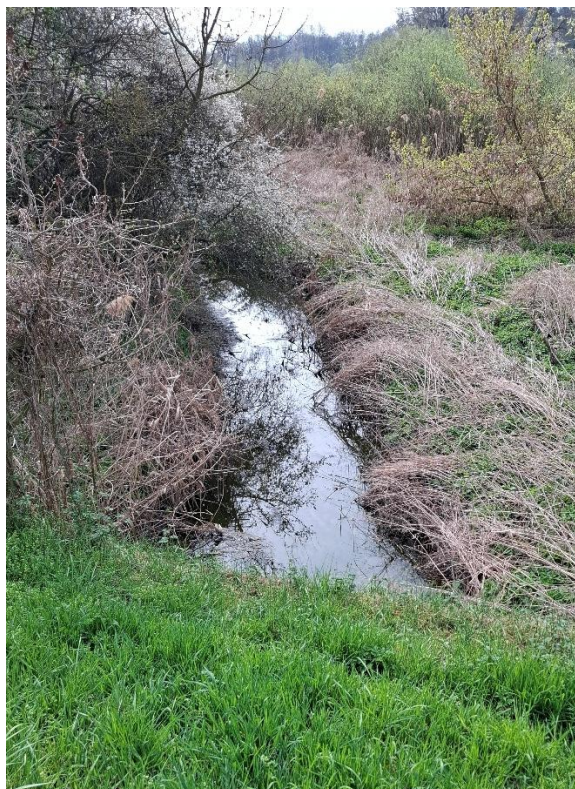
Obr. 25 Vyústění toku propustkem do Labe

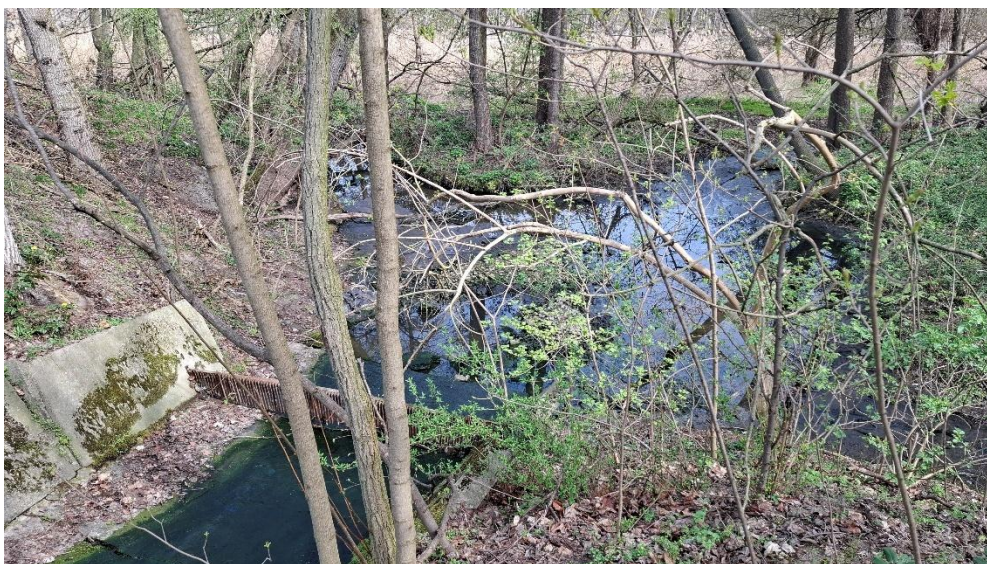
Obr. 26 Vyústění z ČOV

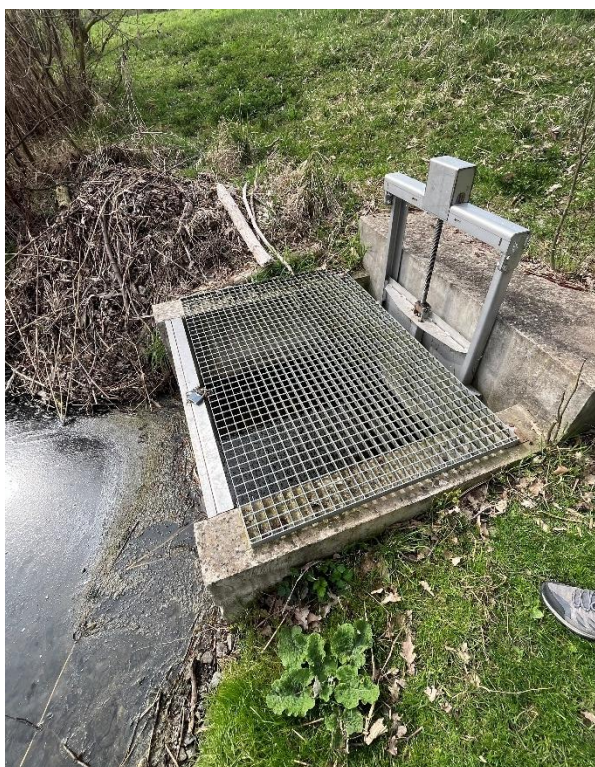
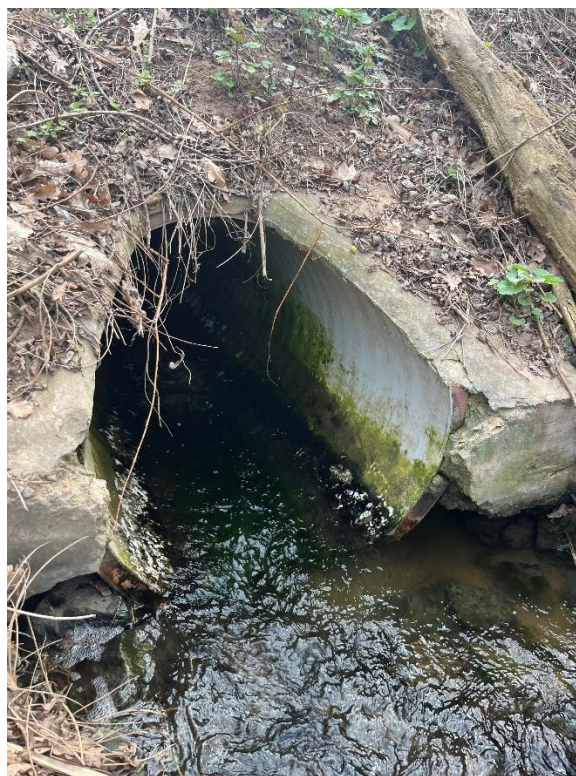
Obr. 30, Obr. 31 Propojení jezera Sadská se slepým ramenem Labe

kontaminaci však nelze zcela vyloučit v případě přímého trubního propojení mezi slepým ramenem a zátopou pískovny.
